Dækningsrapport Visse før / efter nedtagning J2469

Udarbejdet af radioafdelingen hos Telenor Oktober 2013

Visse området eksisterende mast J2469 + ønsket mast J0872

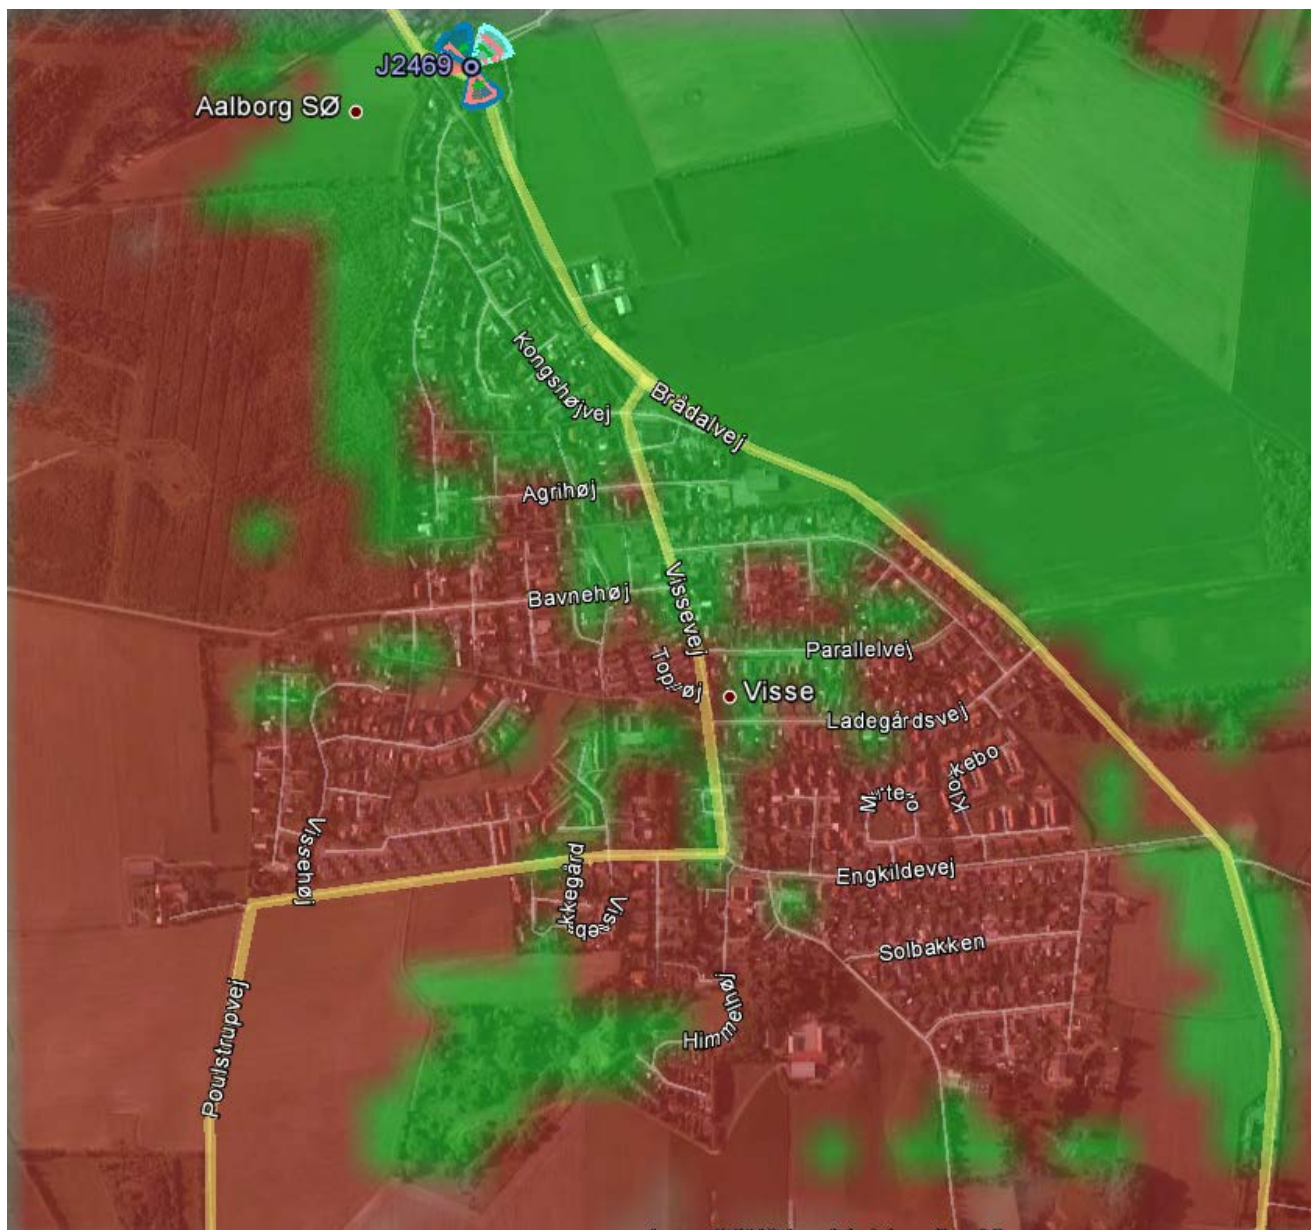
# Visse Telia 2G dækning fra eksisterende mast J2469

Grøn =

indendørs dækning	
Rød =

Udendørs Dækning	
Ingen farve =	
Ingen dækning

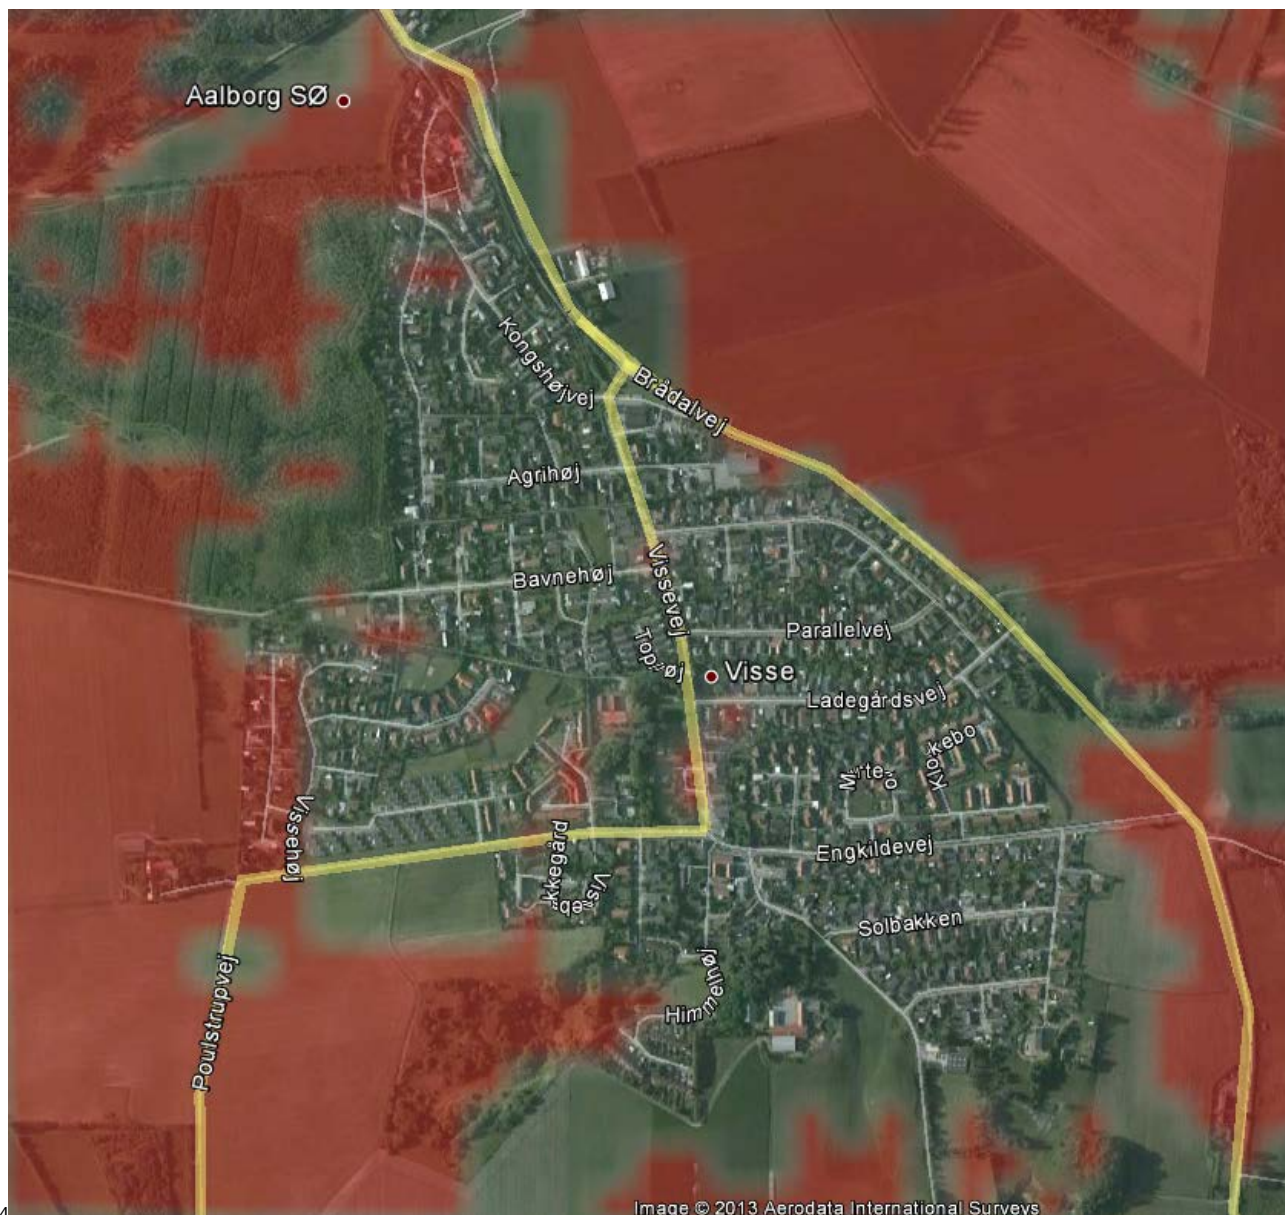
# Visse Telia 2G dækning uden eksisterende mast J2469

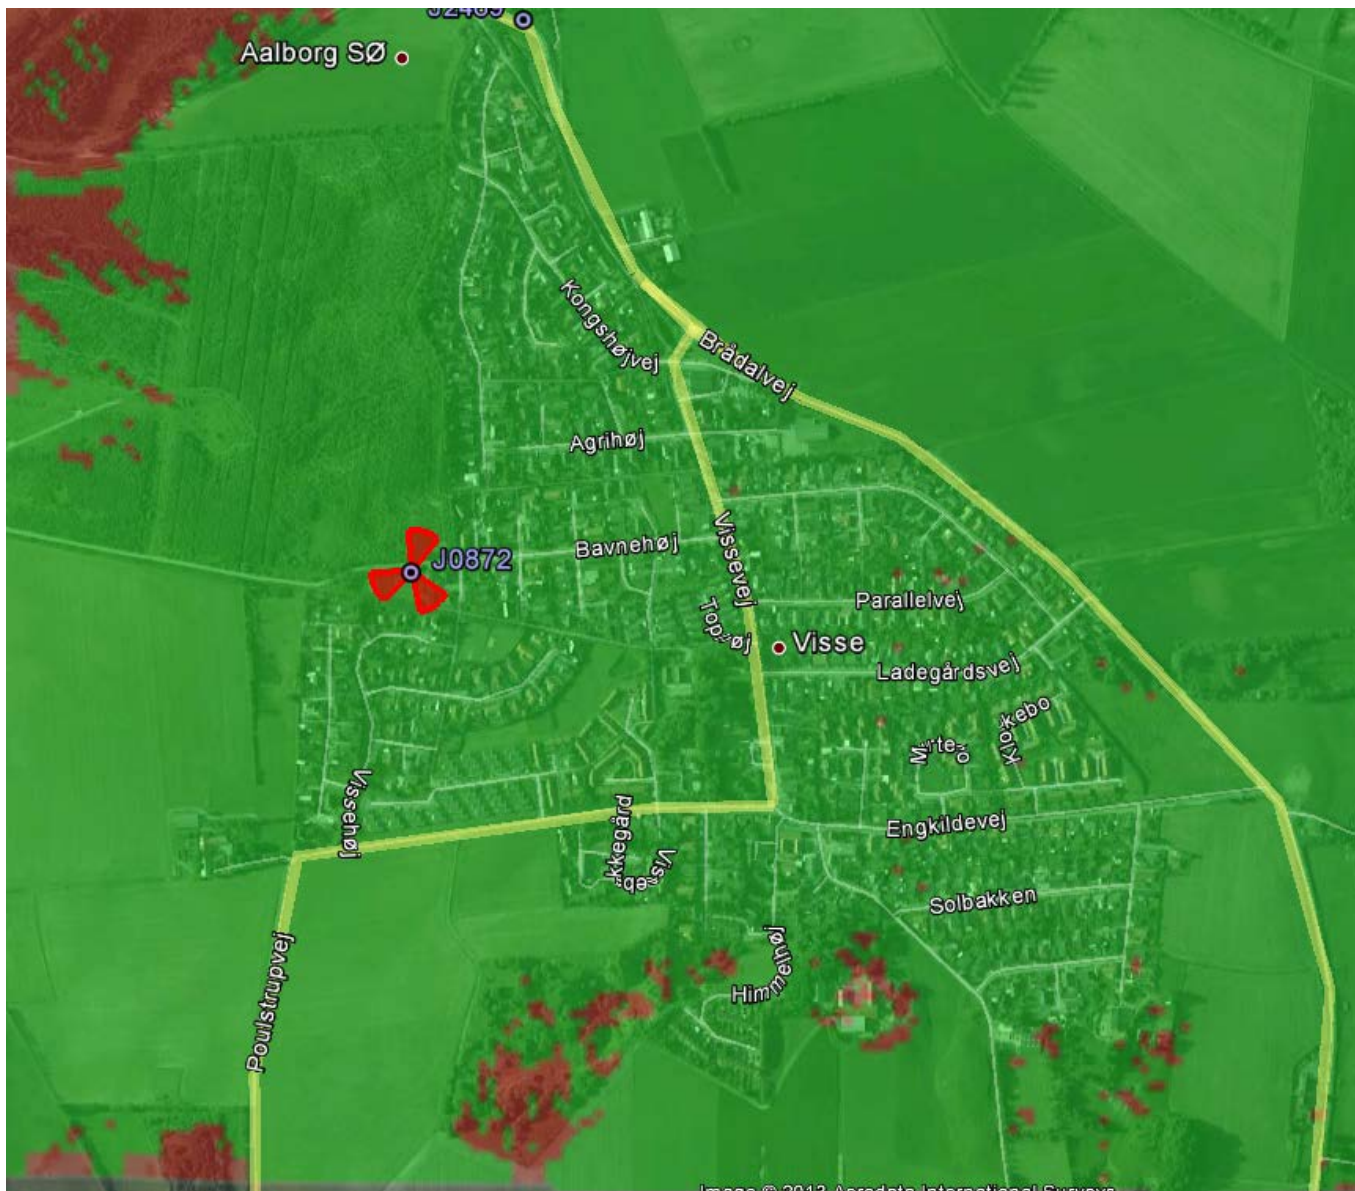
# Visse Telia 2G dækning uden eksisterende mast J2469 + Ny mast J0872

Grøn =

indendørs dækning	
Rød =

Udendørs Dækning	
Ingen farve =	
Ingen dækning

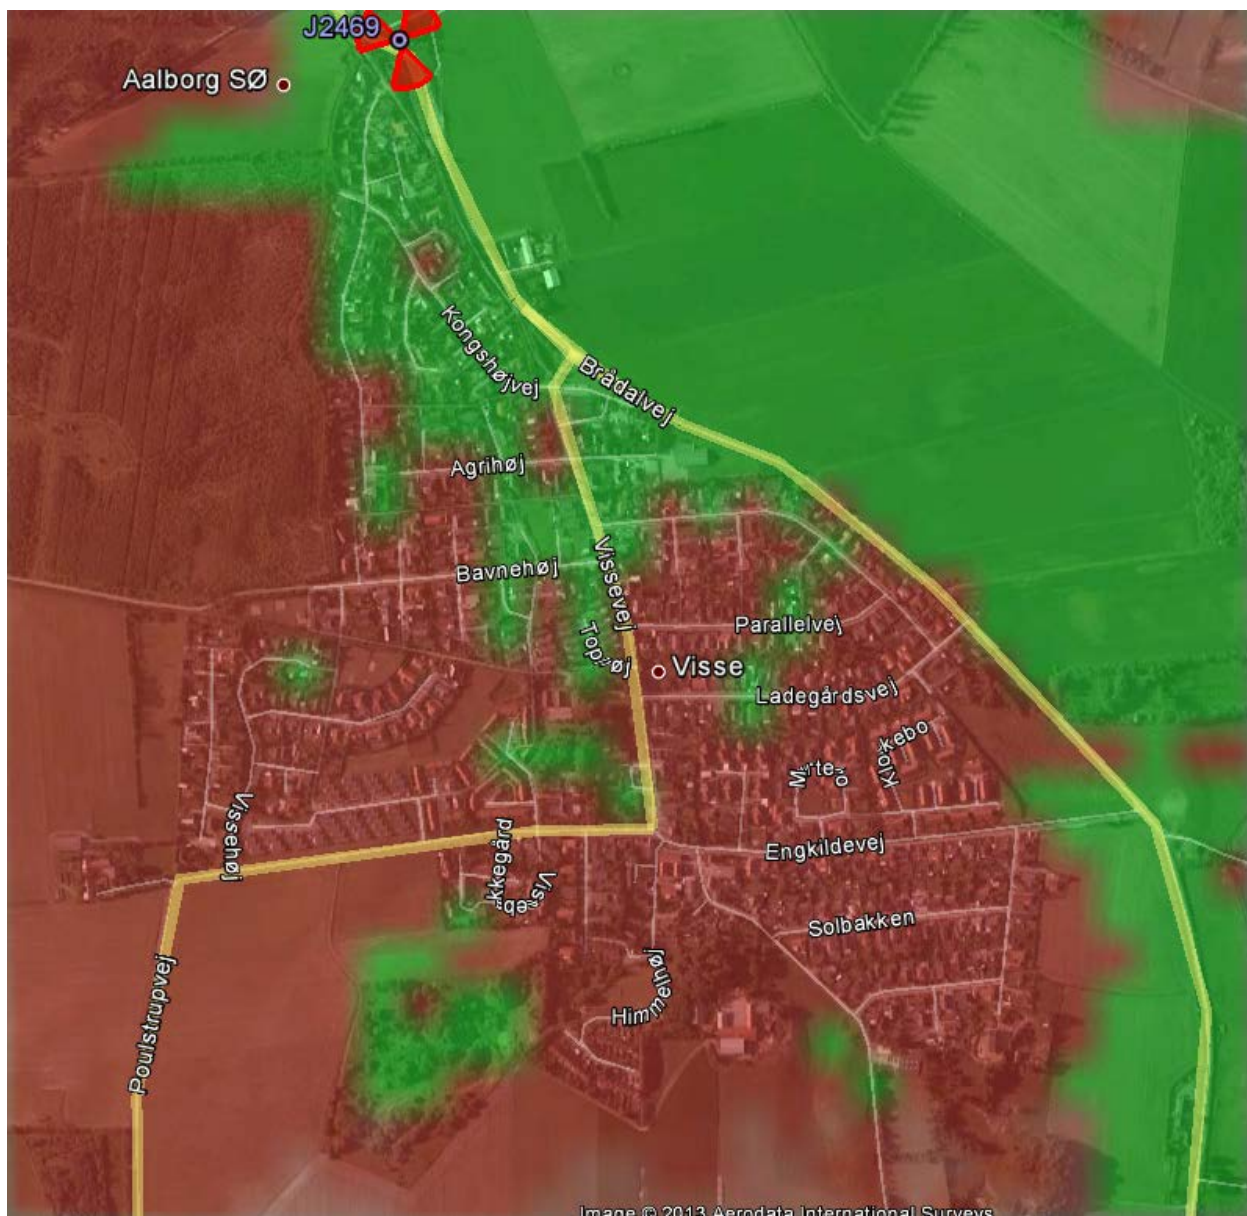
## Visse 3G dækning med eksisterende mast J2469

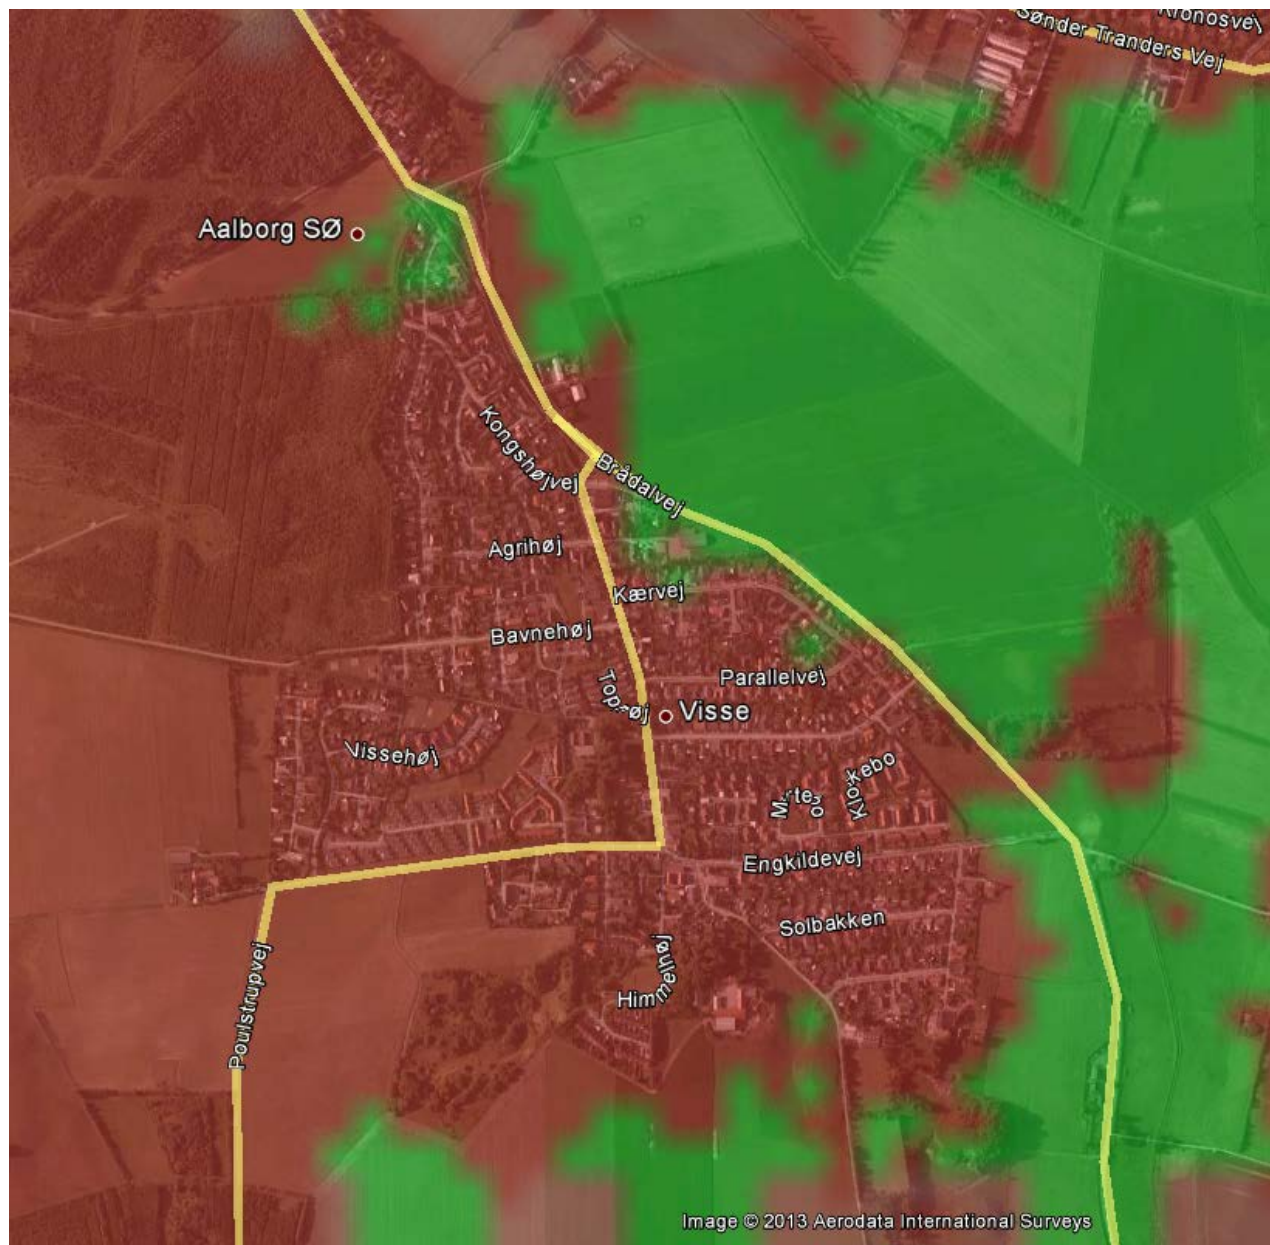
## Visse 3G dækning uden eksisterende mast J2469

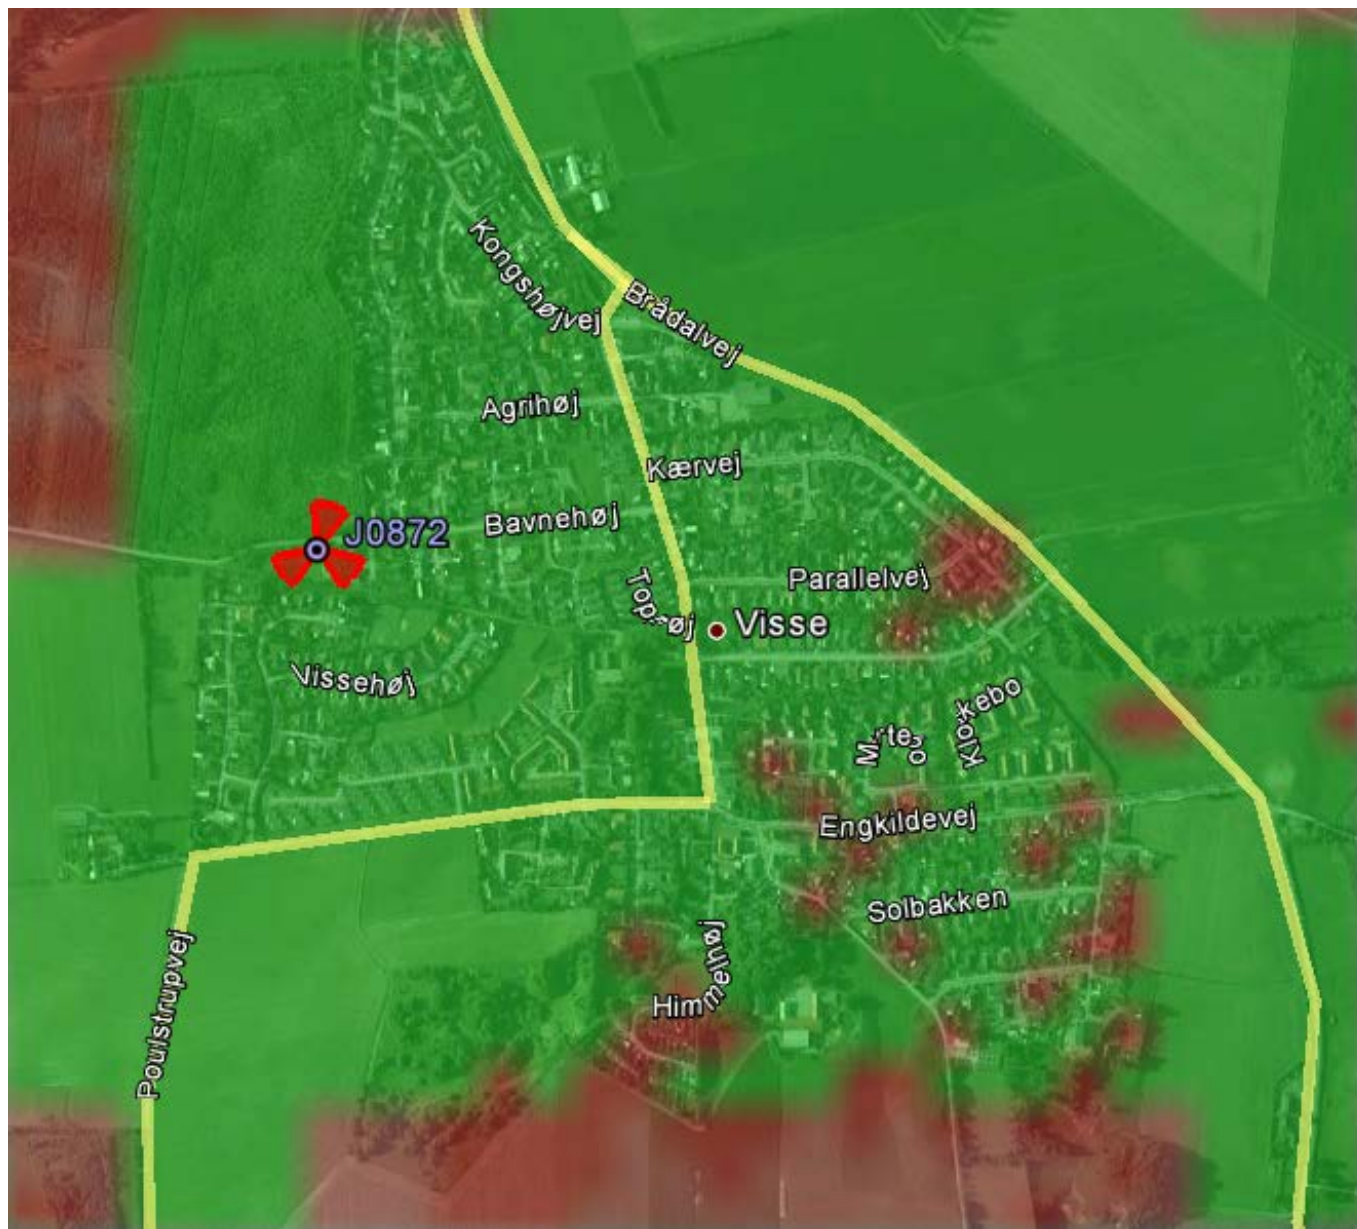
# Visse 3G dækning uden eksisterende mast J2469 + ny mast J0872

Grøn =

indendørs dækning	
Rød =

Udendørs Dækning	
Ingen farve =	
Ingen dækning
